Conférence SFDAS du 9 Novembre 2017

**Etude technique à partir d'un cas de collision aviaire avec arrêt moteur en vol survenu malgré
un contrôle moteur négatif en escale : Airbus A320 Air New Zealand – 18 Juin 2012**

Par Jean Pierre Combelles
Ingénieur de l'Aéronautique – Expert judiciaire indépendant

Historique de l'incident Air New Zealand - Airbus A320 -18 Juin 2012 –

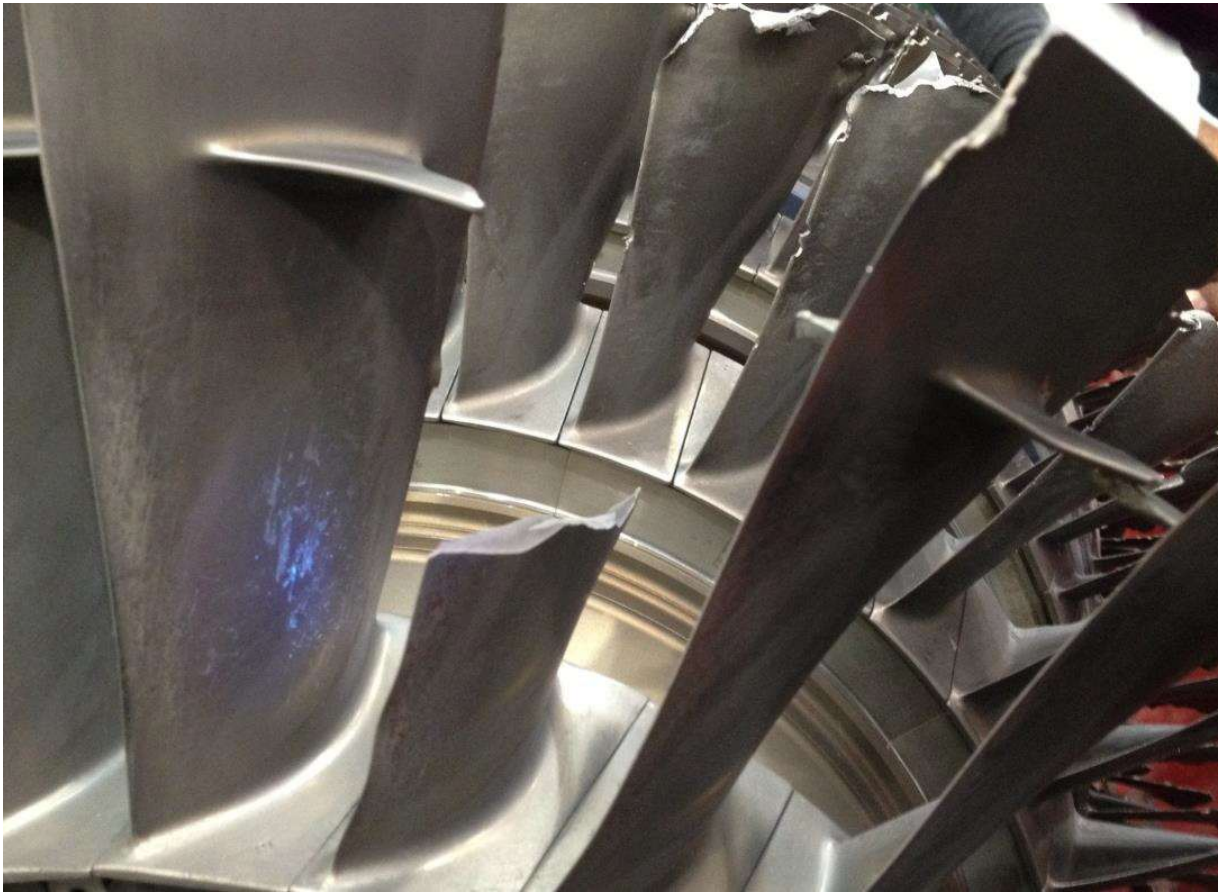
- Absorption mouettes - Moteur droit à l'atterrissage à Wellington.
- Inspection par les techniciens de piste, suivant les recommandations du constructeur.
- Autorisation de voler 10 heures, ou pour un vol, avant inspection boroscopique
- L'avion repart en ligne le même jour, avec 172 passagers à destination d'Auckland
- En approche d'Auckland, le moteur droit subit une défaillance.
- Le pilote met le moteur droit au ralenti, se pose sans autre dommage, et poursuit son roulage jusqu'au parking sans arrêter le moteur.

Fracture d'une ailette de 3° étage compresseur BP – Crique de fatigue

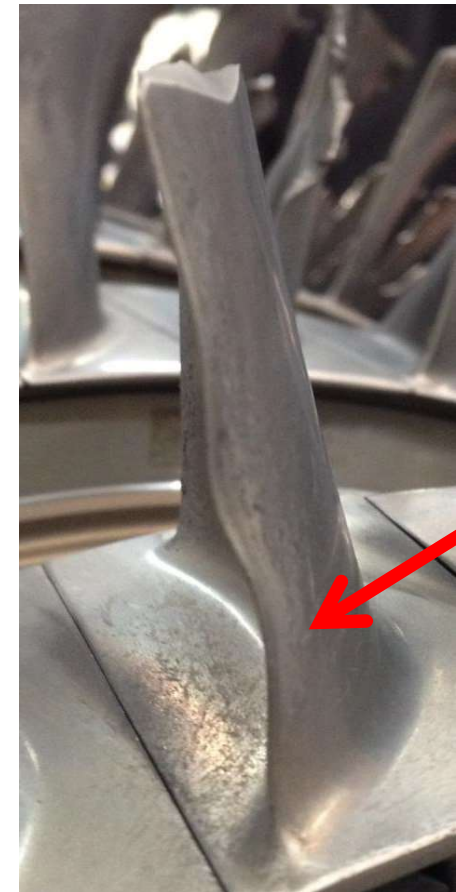
Déformation du pied de pale (Impact oiseau)

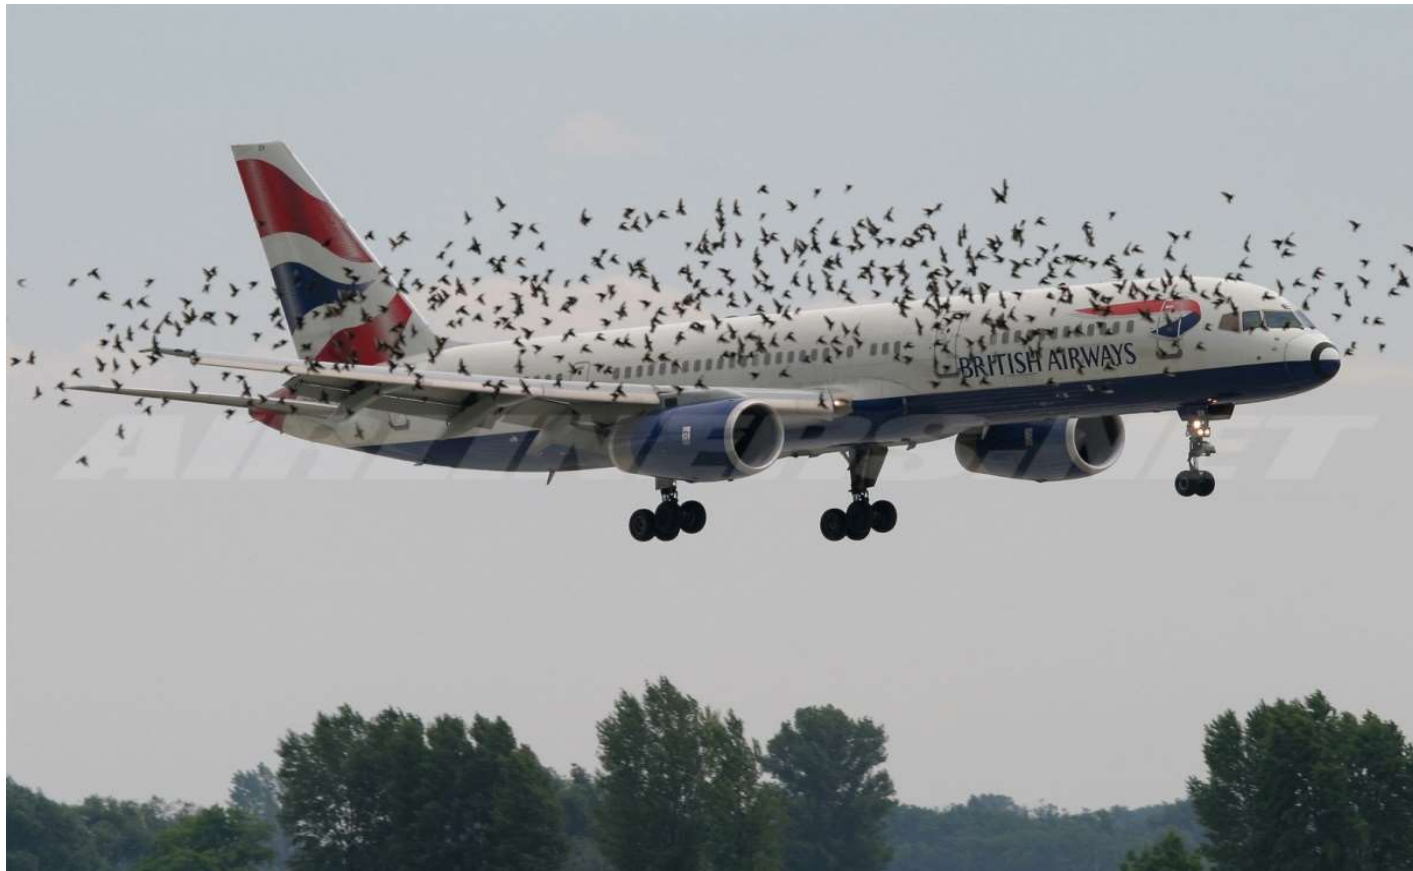
Différents risques suivant la taille et le nombre des oiseaux

LOCATION OF BIRD STRIKE DAMAGE

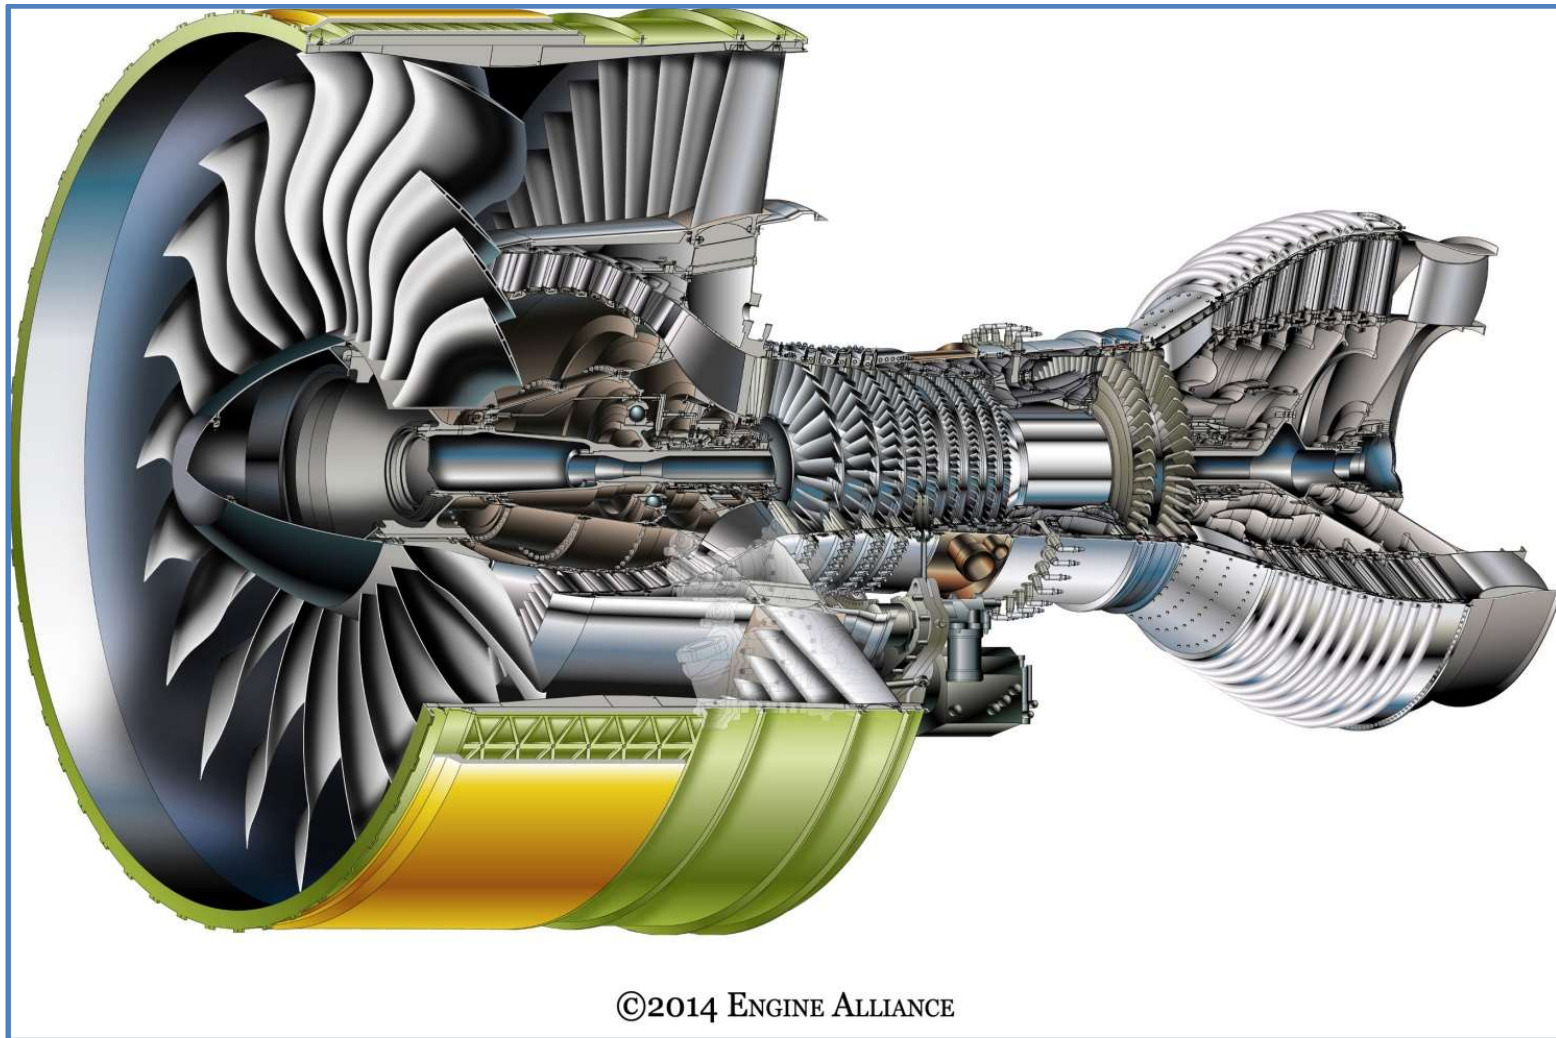
Moteur d'A380 – 35 tonnes de poussée - 3,1 m de diamètre - Vitesse de décollage : 100 m/s

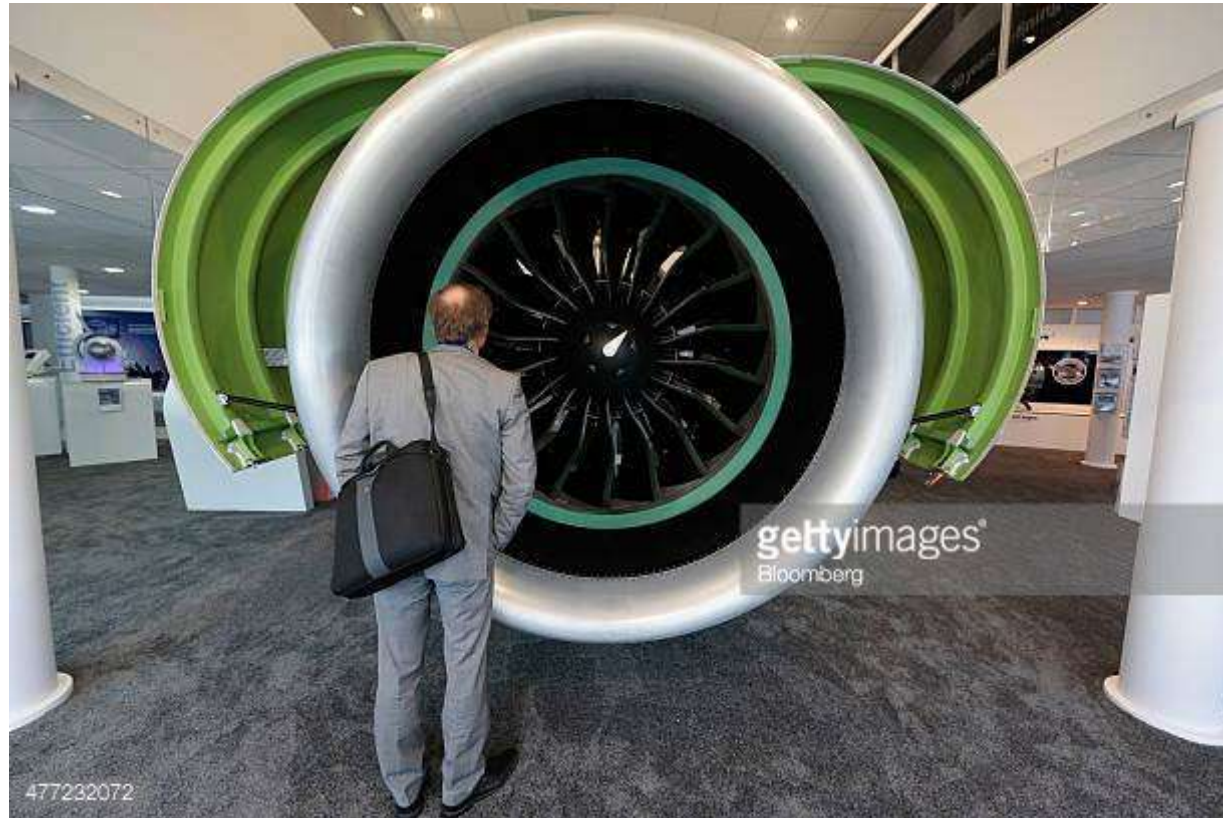
Contrôle visuel par un **mécanicien de piste en escale** : Impacts, plumes, sang.

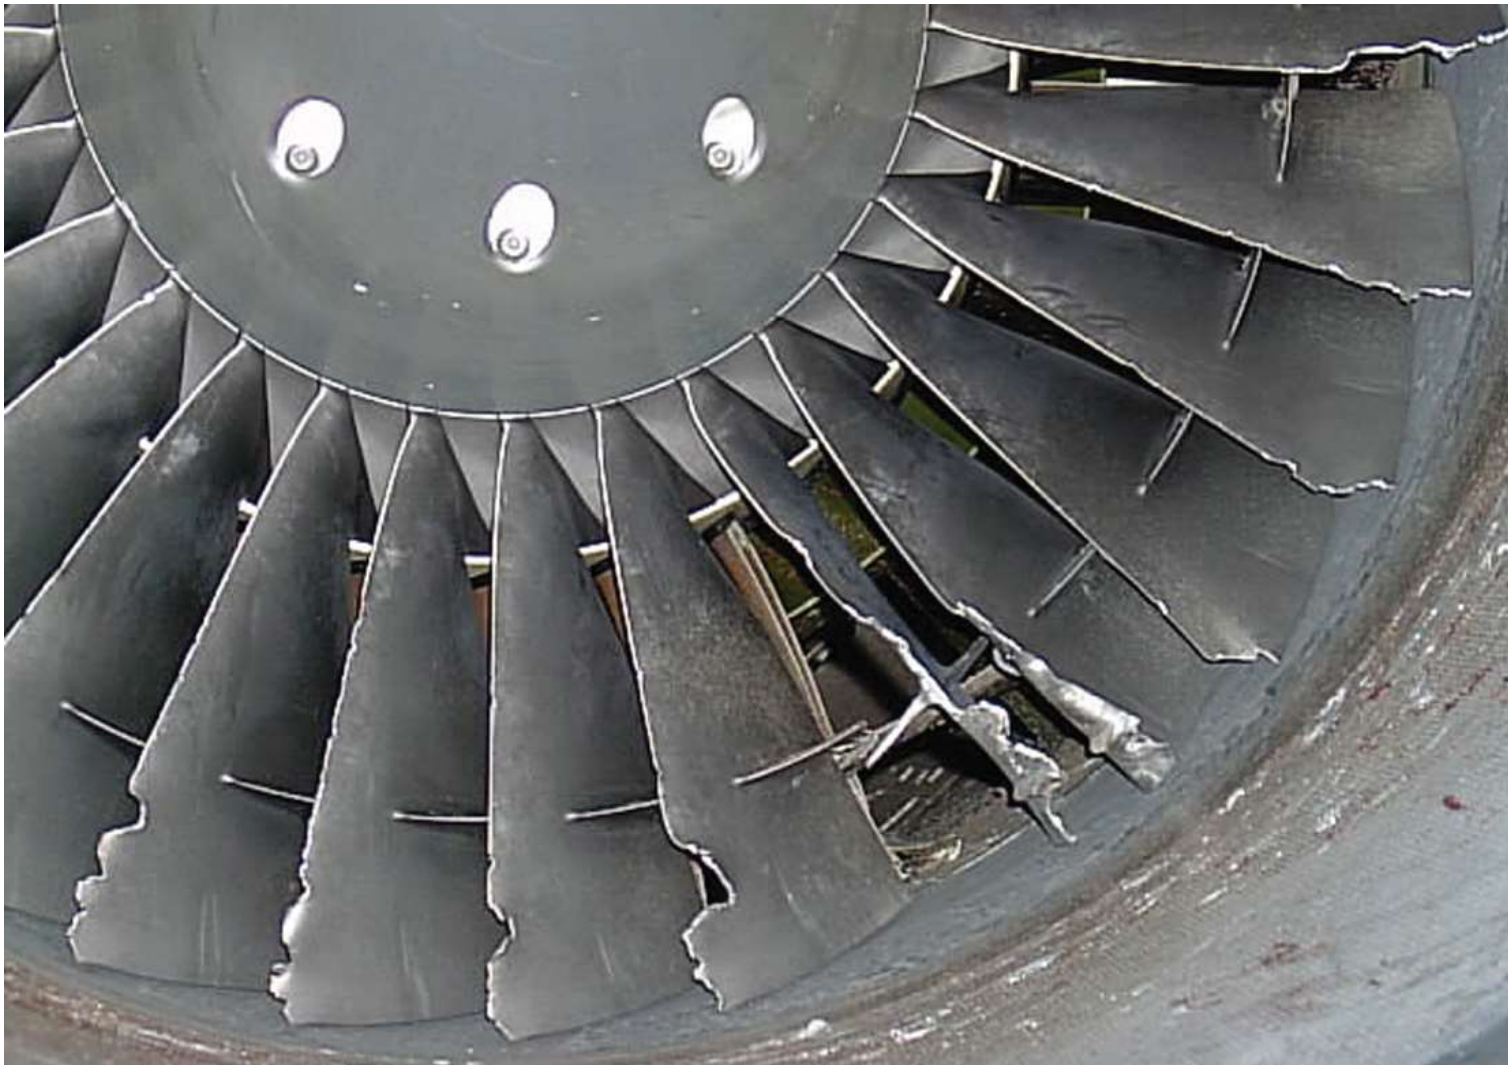
Exemple de FOD facile à traiter en escale : Arrêt des vols immédiat

- Gros FOD : Facile. Dépose immédiate du moteur
- Petit FOD : Pas de dommage significatif,
Rien dans le Core Engine...
Maintien en service

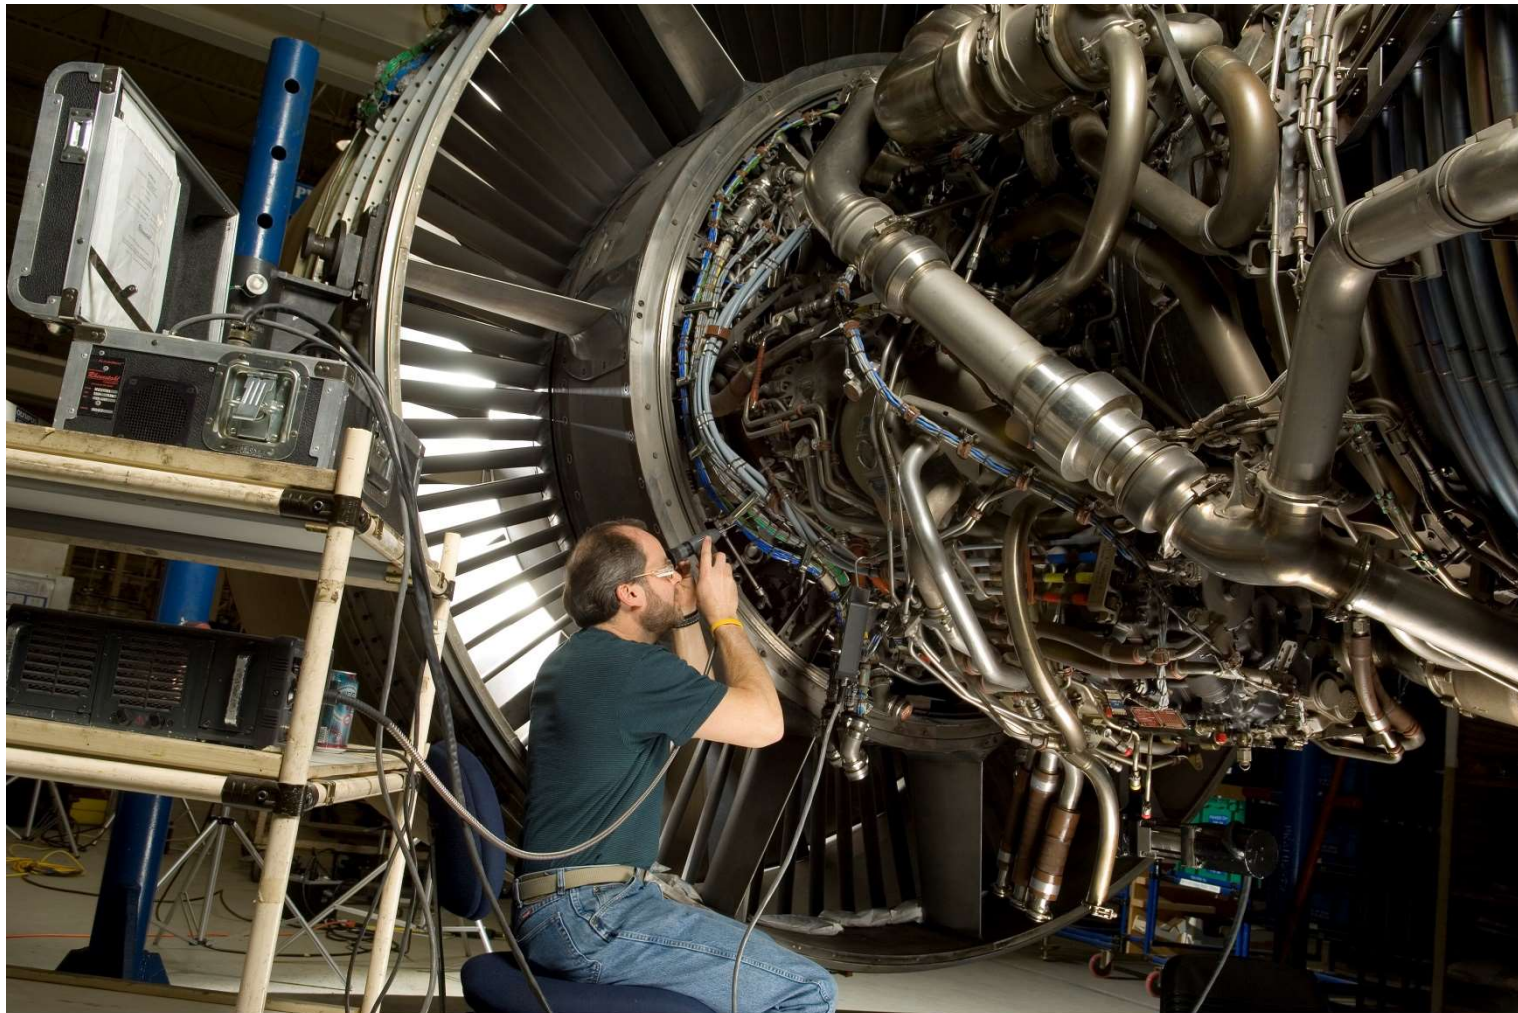
Inspection par endoscope (appelé aussi Boroscope) – **Outillage spécial – Ouvrier spécialisé**

Le constructeur du moteur spécifie les dimensions et la position des défauts acceptables éventuellement identifiés lors du contrôle endoscopique.

Il spécifie les actions à entreprendre en fonction des constats effectués.

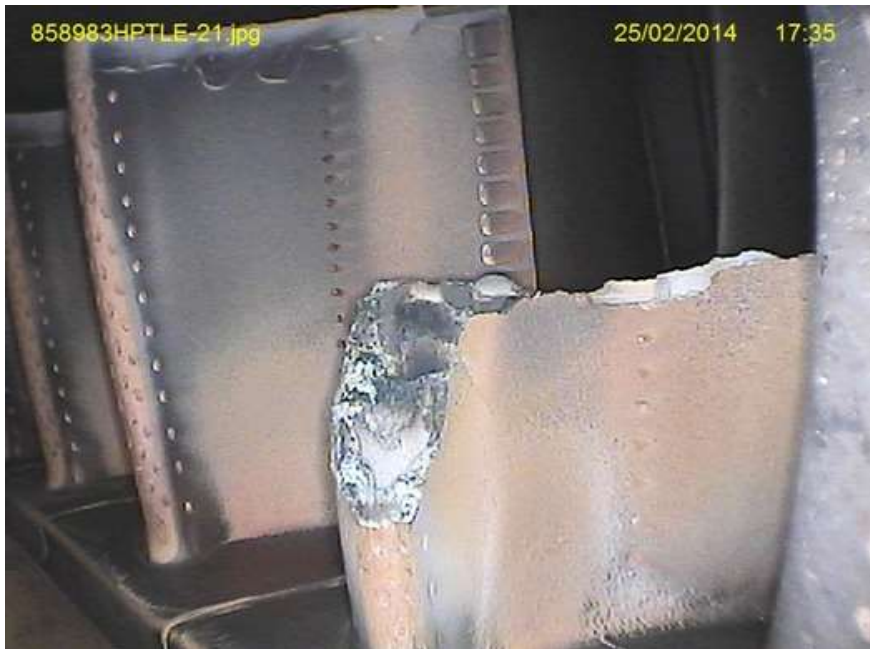
Ailette de turbine cassée

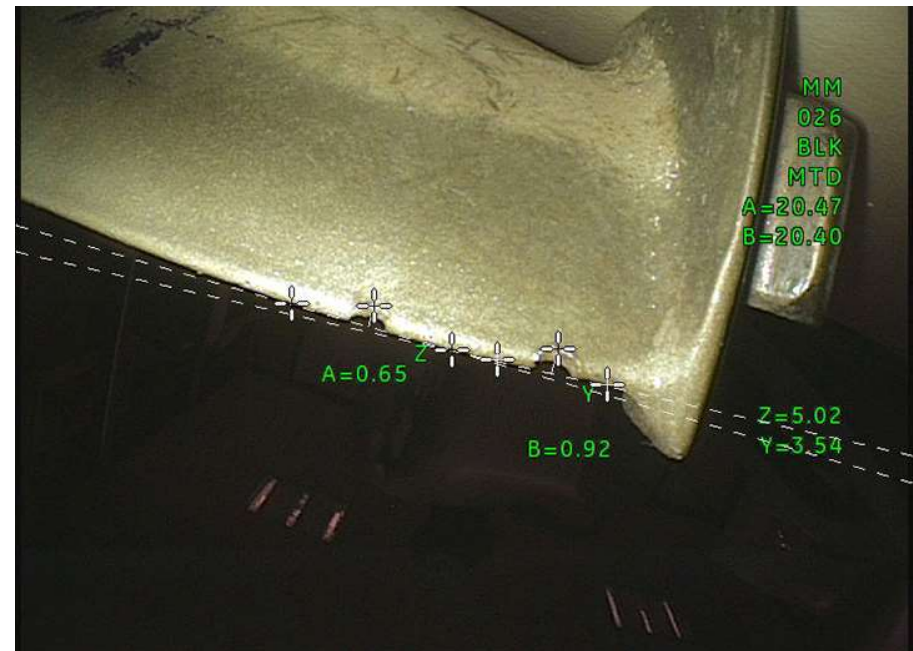
Impact sur bord d'attaque (risque de crique)
